15 (1988) Neue Forschungsergebnisse, kurz gefaßt

Fraunhofer-Institut für Bauphysik

H. Erhorn

Schimmelpilzschäden im modernisierten Mietwohnungsbau

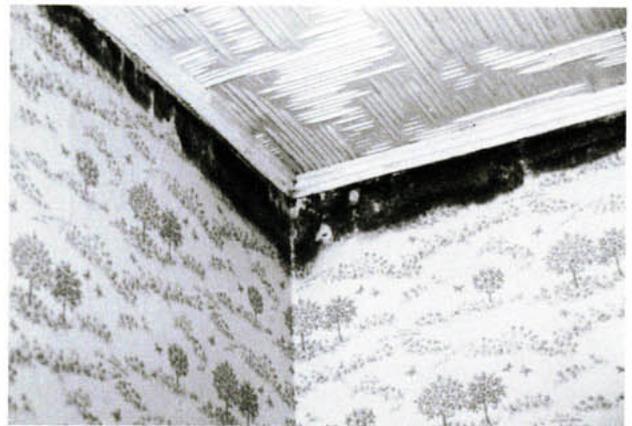
Bei den Schäden ergab sich kein eindeutiges Schadensbild. Es waren sowohl punktueller Pilzbefall als auch vollflächiger Myzelrasen vorzufinden. In Bild 1 ist ein typisches Schadensbild an einer Außenwandecke dargestellt. Im folgenden sollen die wichtigsten Ergebnisse der Untersuchung dargestellt und die Einflußparameter der Schadensursache herausgearbeitet werden.

Bild 1: Photographische Aufnahme einer Außenwandecke mit Schimmelpilzbefall

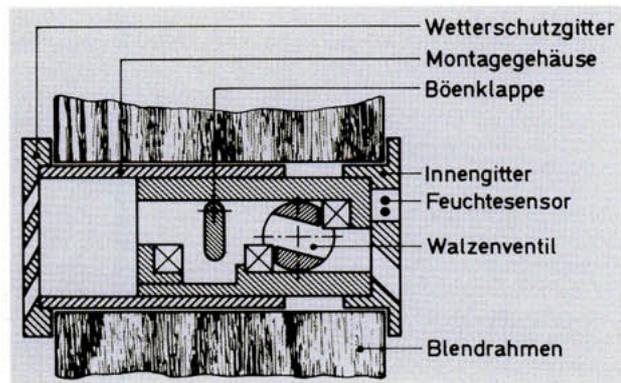
Bild 2: Schematische Darstellung des selbsttätig feuchteregulierenden Fensterlüftungsventils

Die Vermeidung von Bauschäden durch Schimmelpilzbildung sollte durch präventive Maßnahmen sichergestellt sein. Dies hat sowohl durch eine ordnungsgemäße Bauausführung als auch durch eine Begrenzung der Feuchtebelastung in Räumen zu erfolgen. Während die Gebäudesubstanz durch geeignete Planung und qualifizierte Bauüberwachung sowie kontinuierliche Pflege während der Nutzung in der erforderlichen Güte sichergestellt werden kann, ist eine Begrenzung der Feuchtebelastung in Räumen nicht nur über Anforderungen an den Wohnungsnutzer sicherzustellen. Schon bei der Gebäudeplanung sollte darauf geachtet werden, daß die Feuchtebelastung durch bauliche Maßnahmen bereits so weit wie möglich begrenzt wird. Dies kann durch Temperaturminimalbegrenzer bei der Raumbeheizung und durch geeignete Luftführung erfolgen. Allerdings sollten bei allen Maßnahmen nie die Erfordernisse der rationellen Energieverwendung außer acht gelassen werden. Die Strategien müssen so entwickelt sein, daß der Luftaustausch so groß wie nötig zur Schadensbegrenzung, energetisch jedoch so gering wie möglich erfolgt. Der Luftaustausch sollte daher feuchteabhängig verändert werden. Dies kann über feuchtesensorisch gesteuerte Lüftungselemente erfolgen. Da die mechanische Raumbelüftung im Wohnungsbau noch nicht im breiten Maße Fuß gefaßt hat, wurde am Fraunhofer-Institut für Bauphysik ein Lüftungsventil zur freien Raumbelüftung entwickelt, welches raumfeuchteabhängig gesteuert wird. Das Lüftungsventil ist aufgrund seiner geringen Bauhöhe zum Einbau in Fensterrahmen geeignet, kann jedoch auch an beliebigen Stellen in der Außenfassade installiert werden. In **Bild 2** ist der Aufbau des Lüftungsventils schematisch dargestellt. Der Feuchtesensor wirkt direkt auf das

Walzenventil, das dadurch den Lüftungsquerschnitt mehr oder minder freigibt. Zum Vorbeugen lästiger Zugscheinungen bei starken Windböen ist eine freipendelnde Böenklappe ins Ventil integriert, die bei übermäßiger Windanströmung den Lüftungsquerschnitt schließt. Das Lüftungsventil bleibt nur so lange geöffnet, wie die Luftfeuchte im Raum zu hoch ist. Bei ausreichend niedriger Luftfeuchte schließt das Ventil durch die Längenveränderung des Feuchtesensors wieder selbsttätig. Ein Eingriff des Wohnungsnutzers ist nicht erforderlich und auch nicht möglich. Das Ventil kann sowohl in neuen Konstruktionen als auch als Nachrüstatz in bestehenden Konstruktionen eingesetzt werden. Bei geringen Windgeschwindigkeiten werden über das geöffnete Ventil ca. 20 m³/h·m Luft ausgetauscht. Die Schallschutzwerte liegen im für derartige Einrichtungen üblichen Wertebereich. Durch den Einbau einer derartigen Lüftungseinrichtung ist die Begrenzung der Feuchtebelastung in Räumen mit einfachen Mitteln sichergestellt, ohne daß die Maßnahme einen erhöhten Wärmeverlust zur Folge hat.
