25 (1998) Neue Forschungsergebnisse, kurz gefaßt

H. Künzle

## Feuchteschutz durch Wandtemperierung

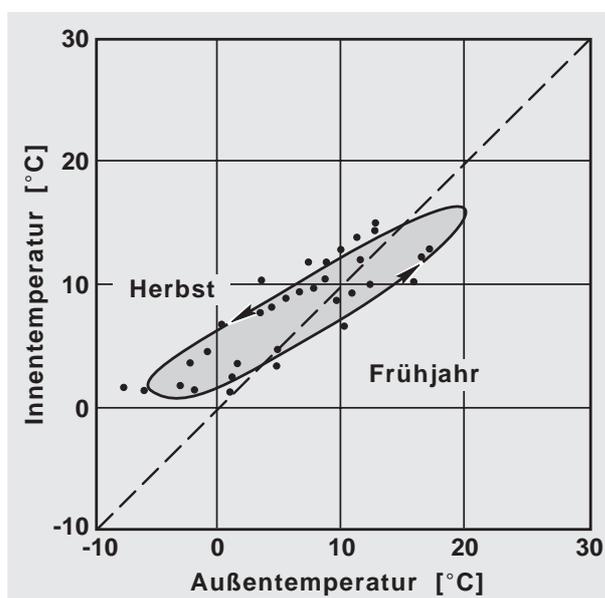
In unbeheizten Gebäuden mit dicken Wänden - wie Kirchen, Burgen oder Schlösser - hinkt wegen der großen Wärmespeicherfähigkeit die Raumlufttemperatur gegenüber der Außenlufttemperatur zeitlich nach. Insbesondere im Frühjahr kann sich das nachteilig auswirken, wenn in den Bauteilen noch die Winterkälte steckt und warm-feuchte Außenluft hereingelüftet wird. Dies wird durch gemessene Temperaturen über einen Jahreszyklus in **Bild 1** verdeutlicht. Man erkennt, daß in diesem Fall im Frühjahr die Raumlufttemperatur um rund 5 K niedriger ist als die Außenlufttemperatur. Dementsprechend sind auch die Wandtemperaturen niedriger. An den kältesten Oberflächen kann dann Tauwasser auftreten; das sind vor allem ans Erdreich

Bild 1: Zusammenhang zwischen der Innen- und Außentemperatur (Wochenmittel) nach Messungen in der Klosterkirche Blaubeuren während eines Jahres.

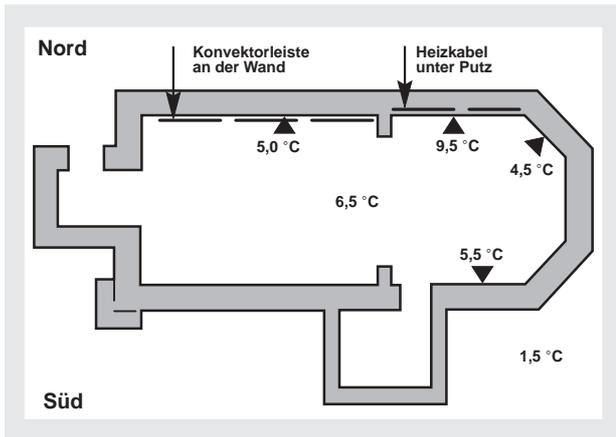
Bei einer kleinen, unbeheizten Ferialkirche in Moosberg/Ndb. sind an der Innenoberfläche der Nordwand im Fundamentbereich Algenbildung und Flechteflecken aufgetreten. Temperaturmessungen haben ergeben, daß dieser Bereich im Jahresverlauf die niedrigsten Oberflächentemperaturen aufweist. Die entsprechenden Bereiche auf der Süd- sowie auf der Ost- und Westseite waren infolge zeitweiliger Besonnung nur um einige Grad wärmer. Dies hat aber ausgereicht, daß bei Taupunktunterschreitungen immer der Bereich zwischen Fußboden und aufgehender Nordwand betroffen war. Im Zusammenhang mit einer Renovierungsmaßnahme wurden daher im Fundamentbereich der Nordwand zwei verschiedene Möglichkeiten einer Temperierung in diesem kritischen Bereich installiert:

Bild 2: Grundriß der Kirche Moosberg mit schematischer Angabe der Heizungsinstallation auf der Nordseite und von mittlerer Außenluft-, Raumluft- und Oberflächentemperaturen, letztere gemessen 10 cm über dem Fußboden. Die Heizleistung betrug in beiden Fällen 45 W/m.

Die Anordnung der Heizelemente und die dadurch erzielten Oberflächentemperaturen an den kritischen Wandbereichen unter winterlichen Bedingungen sind in Bild 2 dargestellt. Man erkennt, daß nunmehr die Temperaturen auf der Nordseite etwa gleich sind - im Fall der eingebauten Heizkabel sogar höher - als auf der Südseite. Damit waren die Feuchteerscheinungen und die Algenbildung an der Nordseite dauerhaft behoben. Zwar war weiterhin zeitweilige Tauwasserbildung unter gewissen Klimabedingungen nicht auszuschließen; diese konzentrierte sich aber nicht mehr auf die Nordwand, sondern verteilte sich auf einen größeren Bereich und war damit unkritisch.

Daß durch die unter Putz eingebauten Heizkabel hinsichtlich der Wandtemperatur eine bessere Wirkung erzielt wurde als bei gleicher Heizleistung durch die Konvektorleiste ist verständlich. Im letztgenannten Fall wurde ein Großteil der Heizleistung an die Raumluft abgeführt, während durch die Heizkabel gezielt die Wand temperiert worden ist. Die Heizleistung hätte hier bei gleicher Wirkung reduziert werden können.

1. Verlegen von elektrischen Heizkabeln unter Putz mit einer Gesamtleistung von 45 W/m (8 Kabel horizontal verlegt bis zu einer Höhe von 50 cm).
2. Elektrische Konvektorleisten, 25 cm hoch, 10 cm vom Fußboden entfernt, 5 cm vor die Wand gesetzt, Leistung ebenfalls 45 W/m.
