17 (1990) Neue Forschungsergebnisse, kurz gefaßt

Fraunhofer-Institut für Bauphysik

Wärmedämmverbundsysteme mit mineralischen Dämmschichten und Putzsystemen

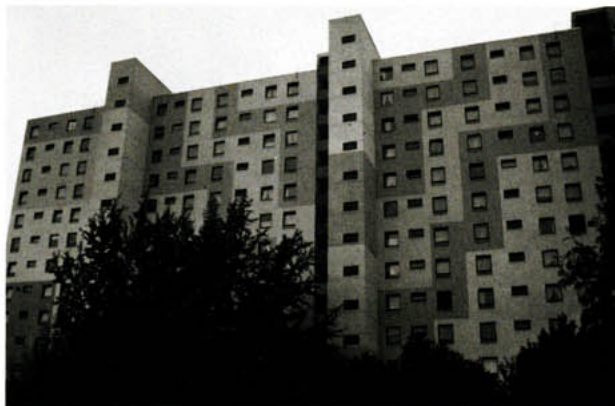
Bild 1: Zwölfgeschossiger Wohnblock bei Frankfurt mit nachträglich - vor 3 Jahren - aufgebrachtem mineralischen Wärmedämmverbundsystem mit unterschiedlicher Farbgebung des Oberputzes.

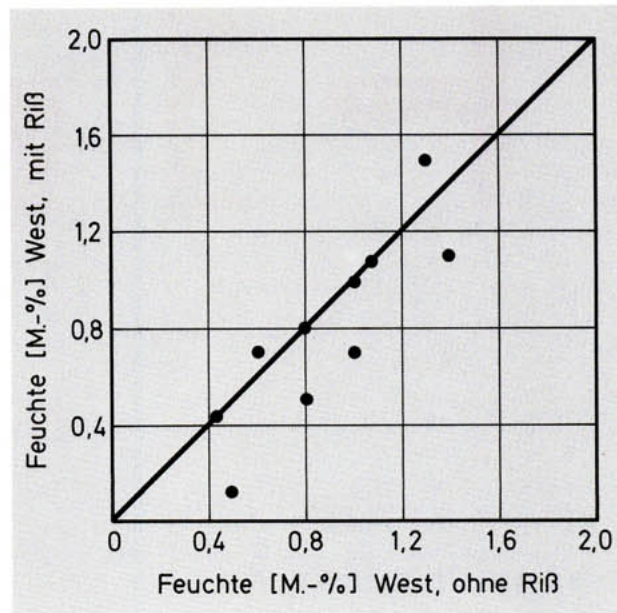
Man kann davon ausgehen, daß die festgestellten Risse keine Beeinträchtigung des Wärme- und Regenschutzes zur Folge haben, da die hydrophobierten Mineralfaserplatten so gut wie keine Feuchtigkeit über Putzrisse aufnehmen können. Dies wurde in früheren Untersuchungen an Versuchswänden festgestellt, deren Ergebnisse in Bild 2 wiedergegeben sind.

Bild 2: Gegenüberstellung der Feuchtegehalte der Mineralwolle bei nach Westen orientierten stark bewitterten Versuchswänden an rißfreien und an gerissenen Stellen im Außenputz von Wärmedämmverbundsystemen mit Mineralwolle-Dämmplatten. Die Mineralwollefeuchte ist im Bereich von Rissen praktisch nicht anders als an rißfreien Stellen im Putz.
