Chr. Kupke

Feuchteschäden durch Oberflächenkondensation in Schlafzimmern

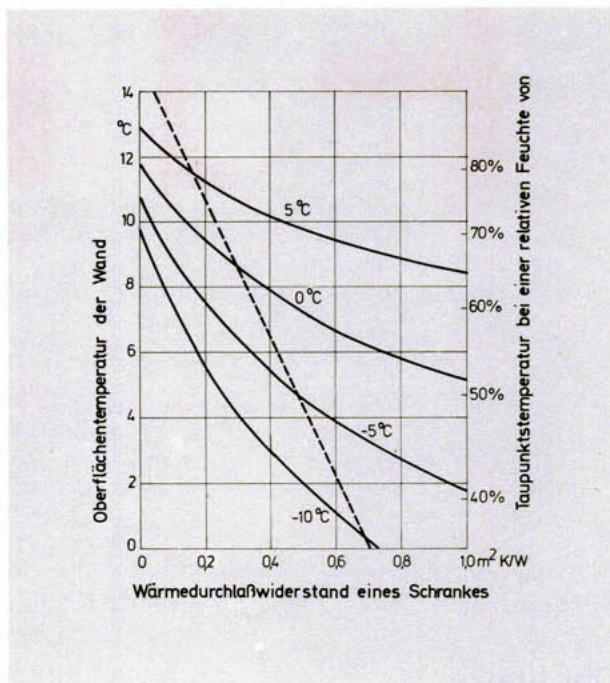
Bild 1
Abhängigkeit der Oberflächentemperatur einer Außenwand mit einem Wärmedurchlaßwiderstand von $0,56 \text{ m}^2 \text{ K/W}$ (Ordinate links) und der Taupunkttemperatur (Ordinate rechts) vom Wärmedurchlaßwiderstand eines sich vor der Wand befindlichen Schrankes bei verschiedenen Außenlufttemperaturen. Innentemperatur: 15°C .

Diese Werte sind durch die gestrichelte Gerade verbunden. Werte des Wärmedurchlaßwiderstandes rechts von der Geraden können zu Tauwasserniederschlägen führen. Auch hier ist zu entnehmen, daß Außenlufttemperaturen über 0°C kritischer hinsichtlich einer Tauwassergefährdung sind als solche unter 0°C . Um Tauwasserbildung hinter einer Schrankwand, die nicht allzu dicht mit Wäsche oder Büchern belegt ist (geschätzter Wärmedurchlaßwiderstand $0,4 \text{ m}^2 \text{ K/W}$) weitgehend zu vermeiden, müßte der Wärmedurchlaßwiderstand ungefähr $2 \text{ m}^2 \text{ K/W}$ betragen.

In Bild 1 ist für eine Schlafzimmereußenwand (Lufttemperatur 15°C) mit einem Wärmedurchlaßwiderstand von $0,56 \text{ m}^2 \text{ K/W}$ (Mindestwert nach DIN 4108) die Oberflächentemperatur in Abhängigkeit vom Wärmedurchlaßwiderstand eines sich vor der Wand befindlichen Schrankes bei verschiedenen Außenlufttemperaturen dargestellt. Auf der rechten Ordinate ist angegeben, bis zu welchen Feuchtigkeiten die Wand tauwasserfrei bleibt. Beträgt der Wärmedurchlaßwiderstand des Schrankes zum Beispiel $0,4 \text{ m}^2 \text{ K/W}$, dann beträgt die Oberflächentemperatur der Wand bei einer Außenlufttemperatur von 5°C ca. 10°C , und ca. 3°C bei einer solchen von -10°C . Oberflächenkondensation setzt also bei einer relativen Feuchte von 73% beziehungsweise 45% ein. Die maximal auftretenden relativen Feuchtegehalte der Raumluft wurden in Abhängigkeit von der Außenluft abgeschätzt (zum Beispiel 50% bei einer Außenlufttemperatur von -5°C), so daß dem Diagramm die Höchstwerte des Wärmedurchlaßwiderstandes eines sich vor der Wand befindlichen Schrankes entnommen werden können.
