H. Künzel

Heutige Beanspruchung von Tondachziegeln und Betondachsteinen bei Dachdeckungen

FRAUNHOFER-INSTITUT FÜR BAUPHYSIK (IBP)

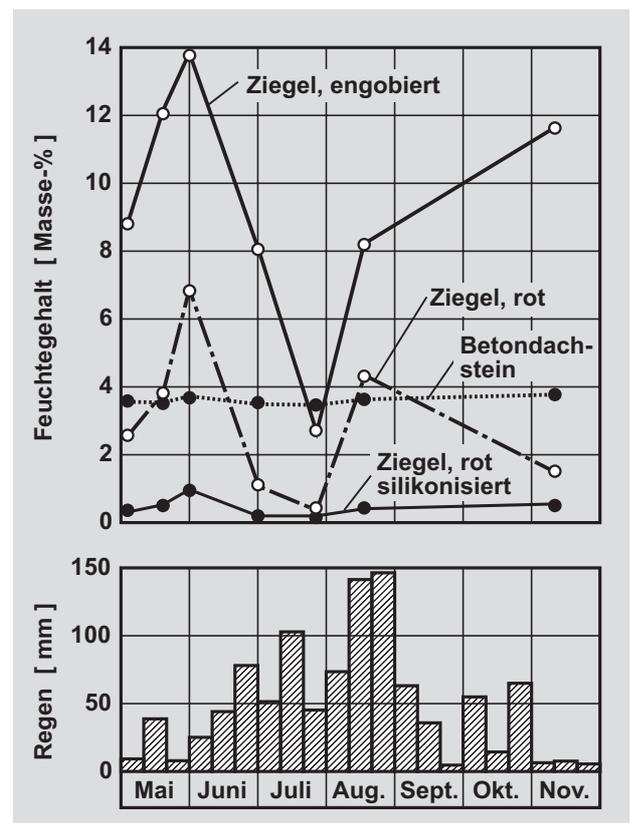
Bild 1: Durch zeitweiliges Wiegen bewitterter Dachplatten unterschiedlicher Art (wie Tabelle 1) auf einem nach Norden geneigten Dach ermittelte Feuchtegehalte bei natürlicher Bewitterung mit Angabe der Dekadensummen des Regens (Freigelände Holzkirchen).

Die bei natürlicher Bewitterung von Dachplatten sich einstellenden Feuchteverhältnisse hängen von deren feuchtetechnischen Eigenschaften (Wasseraufnahme, Trocknung) und von den Bewitterungsbedingungen ab. Vergleichende Untersuchungen wurden an den in **Tabelle 1** aufgeführten Dachplatten vorgenommen, die auf einem nach Norden orientierten Versuchsdach ausgelegt worden waren und deren Feuchteänderungen von Zeit zu Zeit durch Wiegen der Platten ermittelt worden ist. Die Ergebnisse in **Bild 1** lassen folgendes erkennen: Der rote silikonisierte Dachziegel und der

Betondachstein, beide Platten mit einem w -Wert von $0,1 \text{ kg}/\text{m}^2\text{h}^{0,5}$, nehmen in dem Bewitterungszeitraum von sieben Monaten praktisch keine Feuchte auf. Die Feuchtegehalte liegen im Bereich der Sorptionsfeuchte, die bei Ziegel unter 1 M.-% und bei Beton unter ca. 5 M.-% betragen. Hingegen sind beim Ziegel ohne Oberflächenbehandlung und beim nur einseitig engobierten Ziegel unterschiedlich große Feuchteschwankungen in Abhängigkeit von der Bewitterung festzustellen. Die hohen Feuchtwerte beim engobierten Ziegel sind durch die "Unsymmetrie" in der Wasseraufnahme der Rückseite und Vorderseite des Ziegels bedingt. Rückseitig aufgenommenes Wasser kann nach außen wegen der "bremsenden" Wirkung der Engobe nur verzögert abgegeben werden. Hierdurch entsteht ein "Aufschaukelungseffekt".

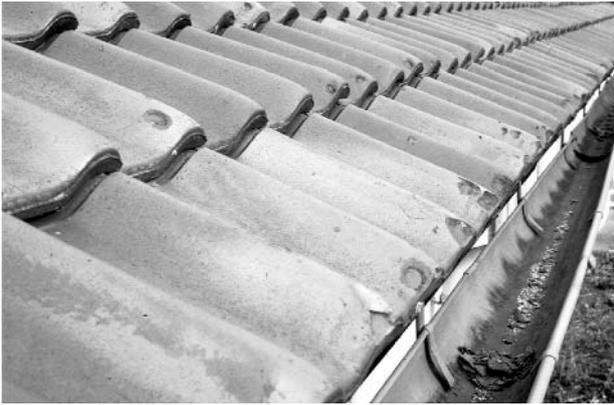
Bild 2: Typische Frostschäden an engobierten Tondachziegeln (Freigelände Holzkirchen).

- Frostschäden bei engobierten Dachziegeln und
- verstärkte Algen- und Flechtenbildung bei Betondachsteinen.

Beispiele solcher Erscheinungen zeigen die **Bilder 2 und 3**. Die am unteren Bereich der Dachpfannen bevorzugt auftretenden Frostschäden sind durch die "Randlage" und möglicherweise an dieser Stelle erhöhte Wasseranreicherung bedingt. Der allgemein bei Betondachsteinen festzustellende, erhöhte mikrobielle Befall ist auf die höhere Sorptionsfeuchte des Betons zurückzuführen. Der Feuchtegehalt des Betondachsteins in **Bild 2** ist zwar niedrig, aber gleichmäßig; er kann so das Wachsen von Algen eher ermöglichen, als es bei stark schwankenden und zweitweilig auch sehr niedrigen Feuchtegehalten der Fall ist.

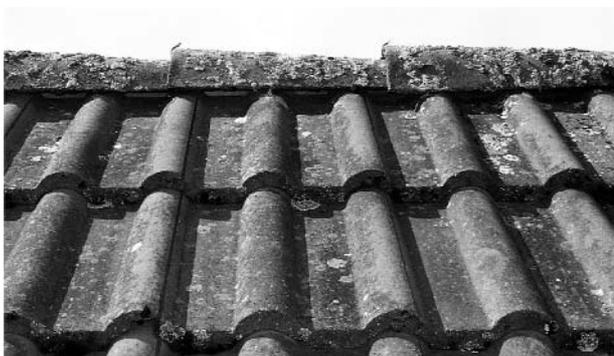
Bild 3: Algen- und Flechtenbildung an Betondachsteinen (Freigelände Holzkirchen)
