27 (2000) Neue Forschungsergebnisse, kurz gefaßt

Th. Großkinsky, H. Gottschling, K. Sedlbauer, H.-P. Leimer¹

Durchfeuchtungsgefahr bei nicht ausgebauten Dachgeschossen

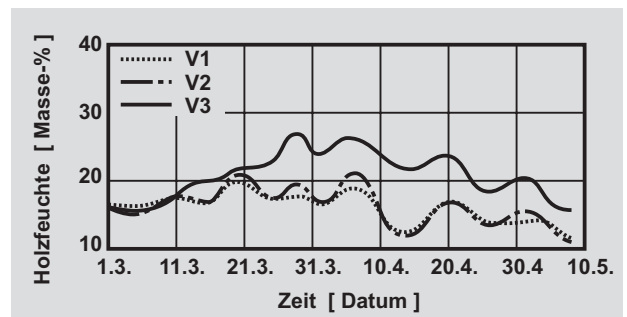
Bild 2: Zeitliche Verläufe der durchschnittlichen Holzfeuchten an der Oberfläche der Sparren, ca. 1 cm unterhalb der Unterdeckung gemessen, vom 1. März bis 8. Mai 2000 für die Nordseite der Dächer.

Bild 2 gibt die zeitlichen Verläufe der durchschnittlichen Holzfeuchten an der Oberfläche der Sparren, ca. 1 cm unterhalb der Unterspannung gemessen, vom 1. März bis 8. Mai 2000 für die Nordseite der Dächer wieder. Mit der Luftzuführung aus dem unteren Raum wurde am 10. März begonnen. Die Oberflächenfeuchte des Sparrenholzes bei der Ausführung mit der dampfdichten Unterspannung (V3) steigt rasch auf über 20 M.-% Holzfeuchte an und erreicht dabei Werte über 25 M.-% und sinkt nach dem 20. April wieder unter 20 M.-%. Die Holzfeuchtwerte bei der belüfteten (V1) und der diffusionsoffenen (V2) Ausführung liegen in diesem Zeitraum weitgehend unter 20 %.

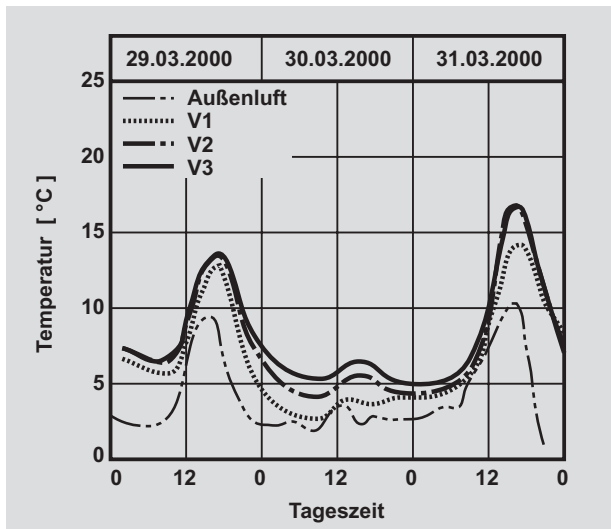
Bild 3: Zeitliche Verläufe der Dachraumtemperaturen und der Außenlufttemperatur vom 29. bis 31. März 2000.

Bild 3 stellt die zeitlichen Verläufe der Dachraumtemperaturen und der Außenlufttemperatur vom 29. bis 31. März dar. In diesem Zeitraum, bei dem hohe Windgeschwindigkeiten auftraten, liegt die Dachraumtemperatur des belüfteten Raumes näher an der Außenlufttemperatur wie die anderen Räume. An diesen Tagen ist der belüftete Dachraum im Durchschnitt um ca. 1 K kälter. Bei der belüfteten Variante (V1) ist es zudem zu Flugschnee- und Staubeintrag gekommen. Bild 4 zeigt dazu den durch die Belüftungsöffnungen eingedrungenen Niederschlag (hier geschmolzener Schnee) auf der Oberseite der mit Spanplatten beplankten Decke.

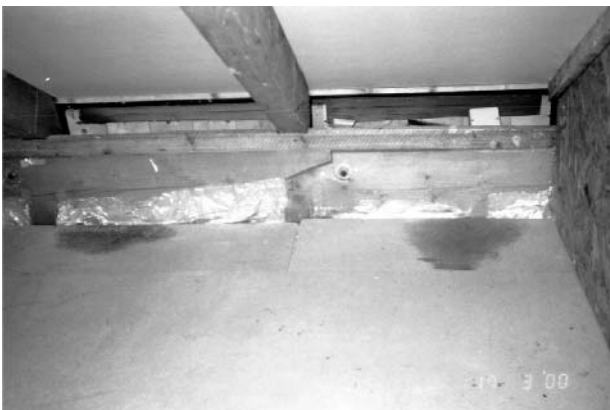
Bild 4: Fotografische Aufnahme der Feuchteflecken durch den am 17. März 2000 bei Variante 1 eingetragenen Flugschnee auf der Oberseite der mit Spanplatten beplankten Decke.
